Veldrapportage
Zandmotor TU Realdune
November 2021

Veldrapportage

Project: Zandmotor TU Realdune November 2021
Subject: Veldrapportage
Author: L. Haak
Internal reviewer: S.A. Zandbergen MSc
Reference: N202110-01
Surveydatum: 3 november 2021
Version: v1

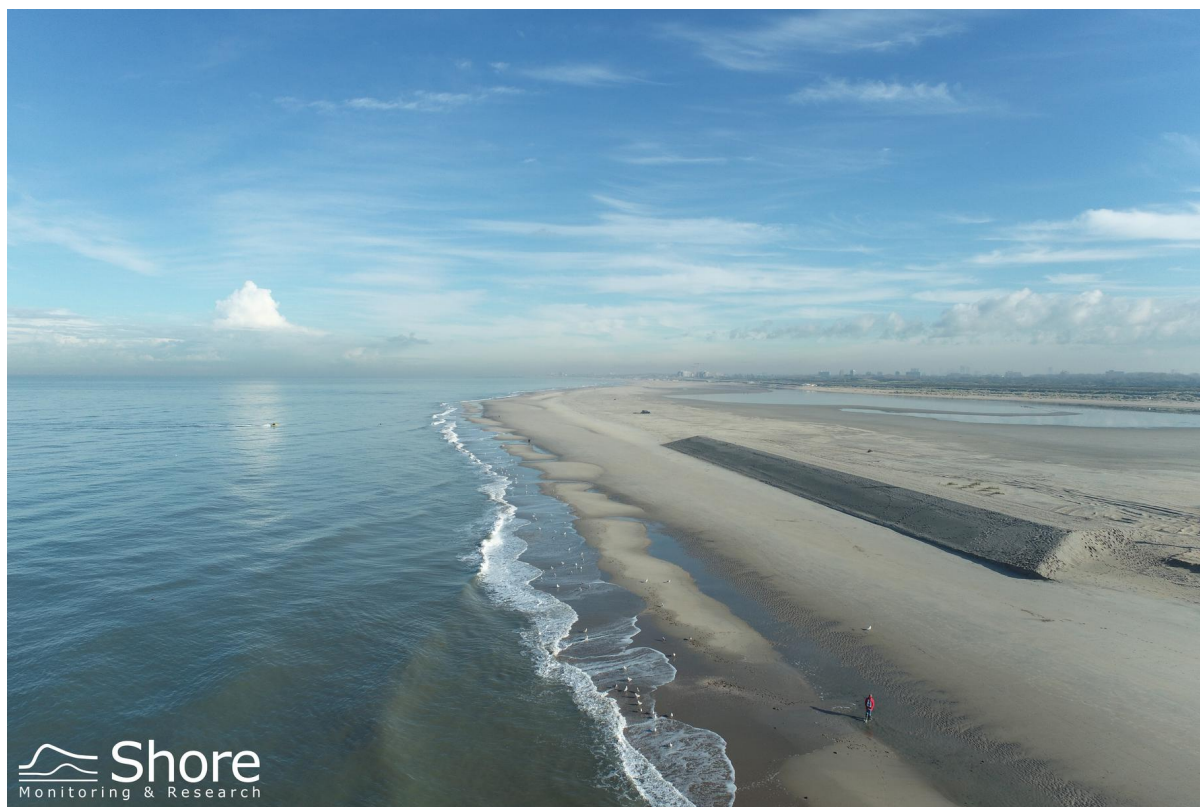
Figuur 7.1: Orthofoto van de noordelijke duin.

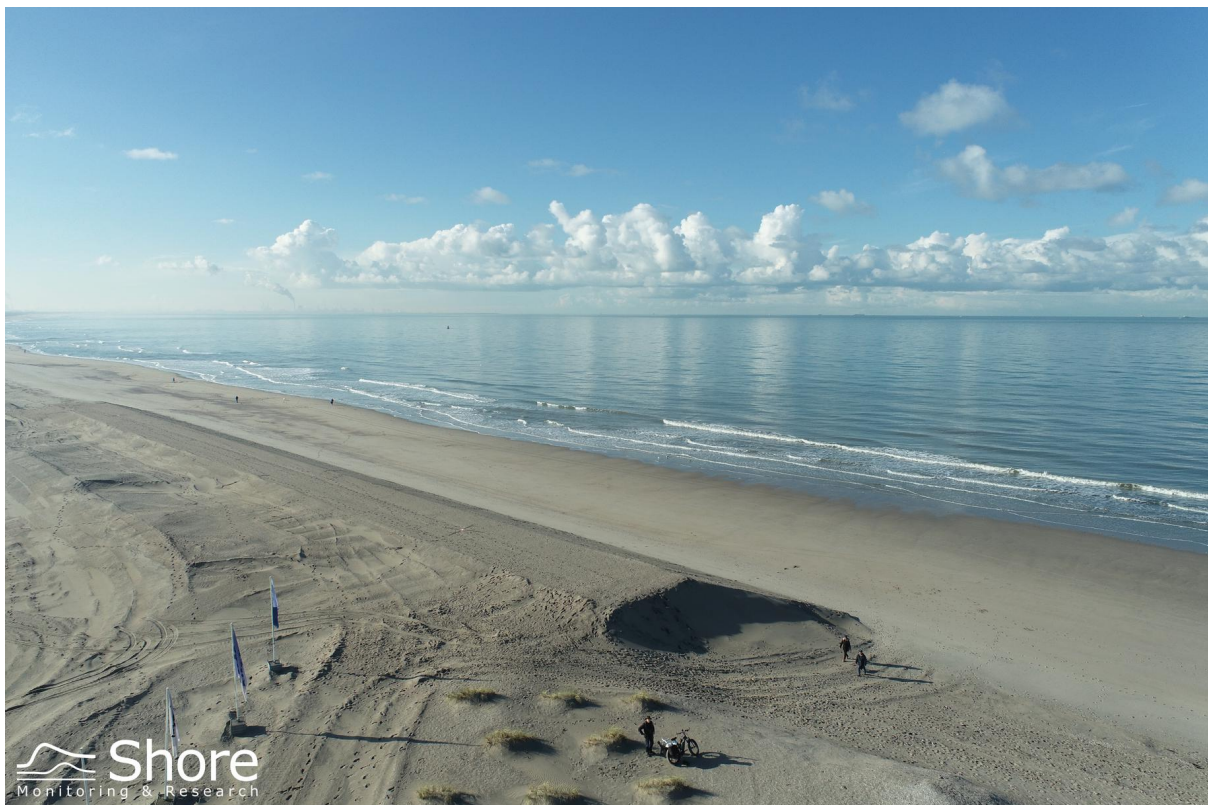
Figuur 7.3: Orthofoto van de zuidelijke duin.

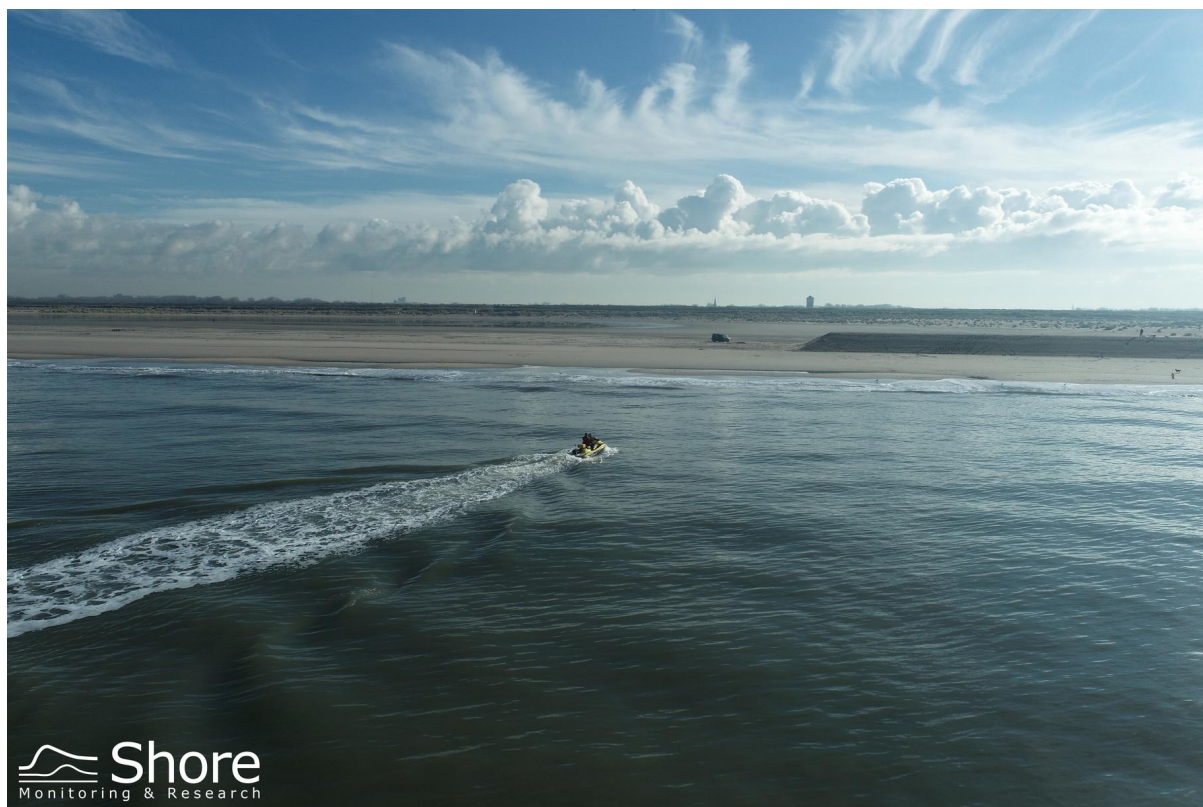
Figuur 7.5: Uitvoering van de bathymetrische metingen.
